Het noodweer van 14 juli 2010 in Vethuizen, Neerkant en omgeving

Meteorologisch onderzoek en achtergronden

Rob Groenland, Jan Hemink, Jacob Kuiper en Nander Wever;
eindredactie Geert Groen

**KNMI-publicatie 2010-228
19 december 2010**

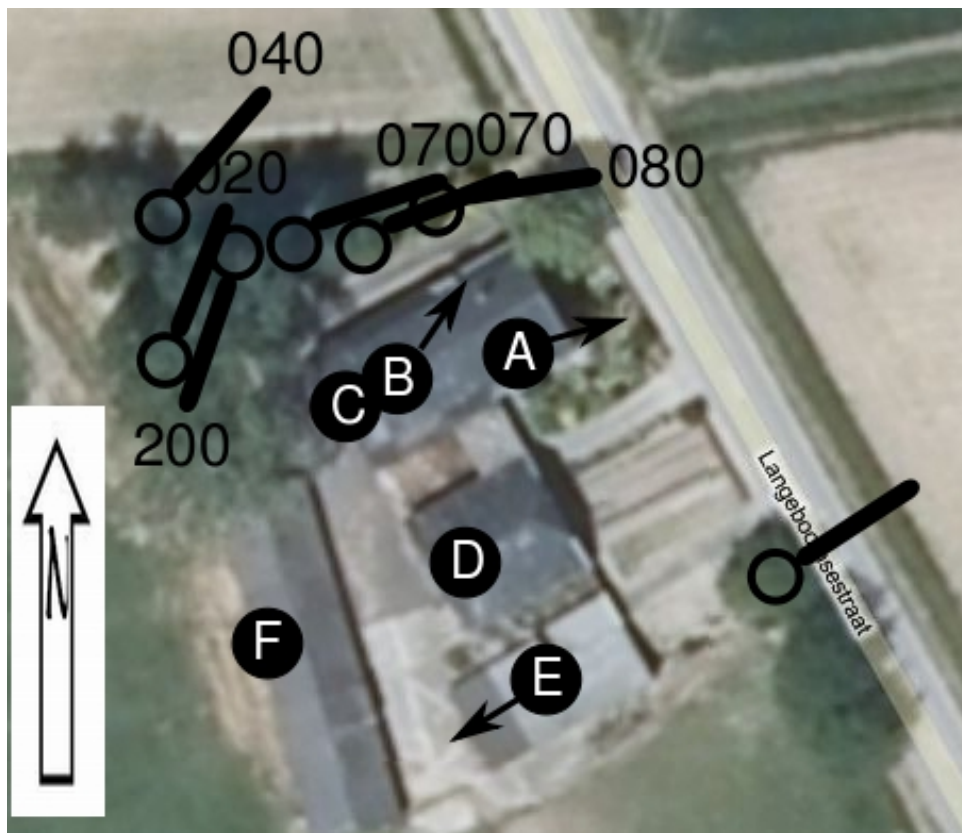
Figuur 35. Overzicht van locatie B (Bron: Bing maps)

We konden verschillen in valrichting vaststellen van de bomen en dakpannen en -platen, zoals aangegeven in het overzichtskaartje. Dit type schade ontstaat als er een (verticaal) roterend systeem (zoals een tornado of een gustnado) overtrekt. Het is echter ook denkbaar dat de windrichting in de directe omgeving van de boerderij is beïnvloed door turbulente stroming en wervelingen rond de gebouwen, zoals dat altijd optreedt bij luchtstromingen rond objecten. Eén populierentak was in zo-lijke richting geblazen, een boom met wortel en al uit de grond gerukt en circa 1 a 2 meter verderop terecht gekomen, een boom enigszins getordeerd met kruin richting ZO, alle andere bomen meest naar N.

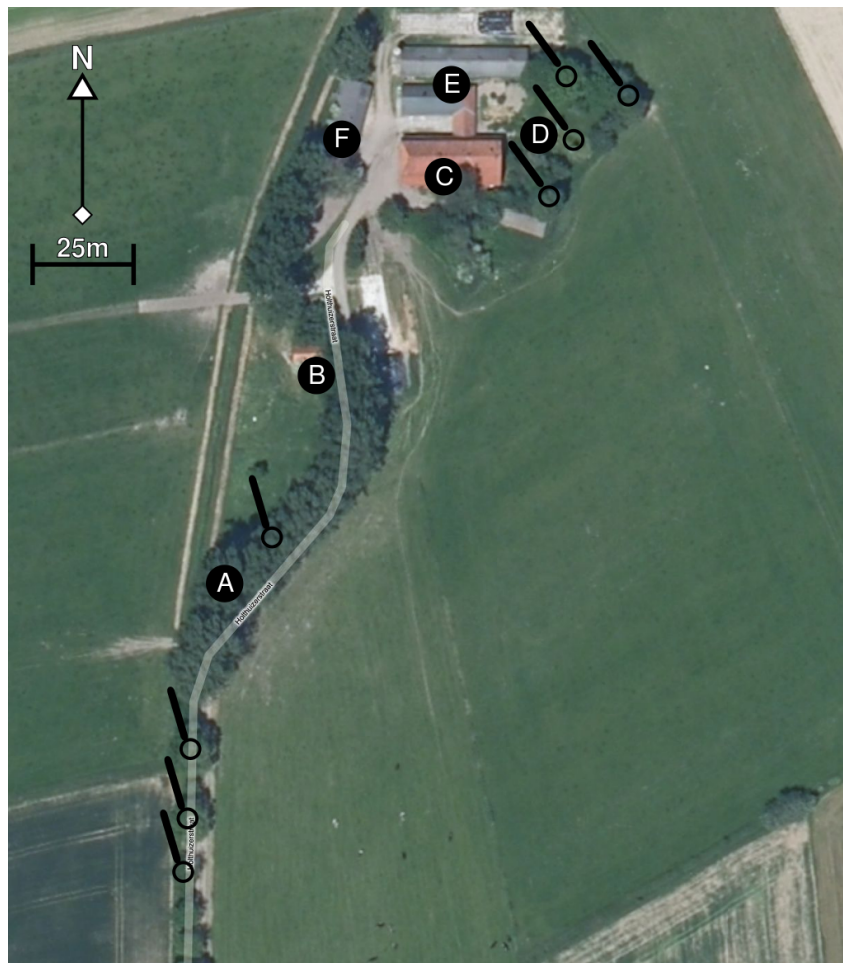
Figuur 36. Overzicht van locatie H, Holthuiserstraat (Bron: Bing maps).

In de detailkaarten worden de omgevallen bomen weergegeven als cirkel en de valrichtingen als streepjes.

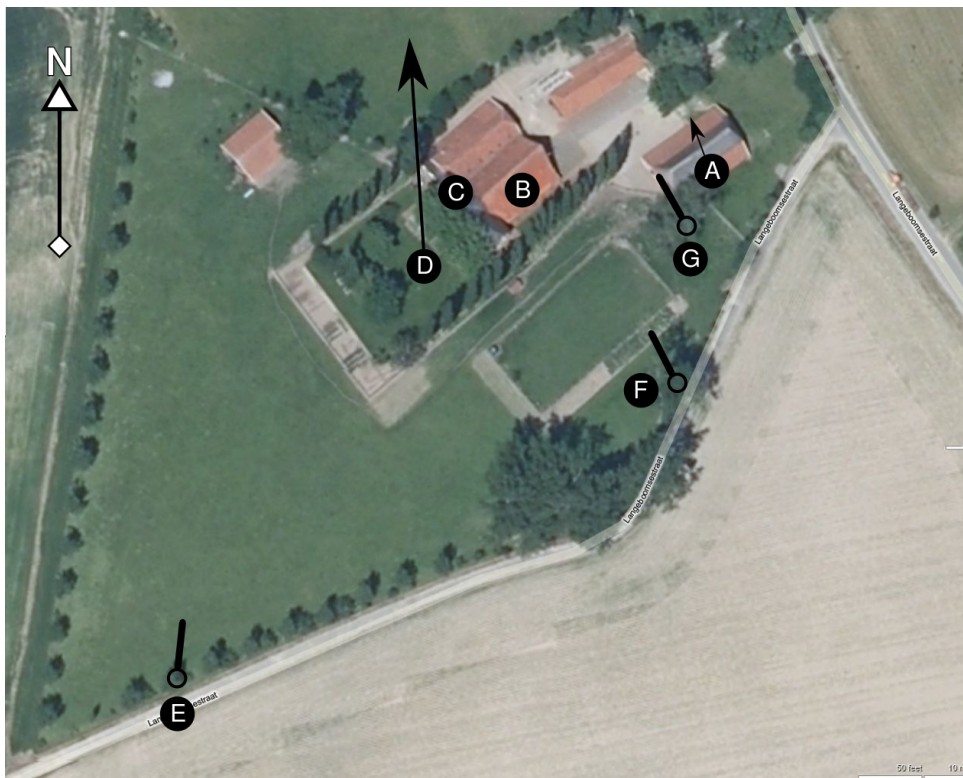
Figuur 39. Overzicht van locatie I, Langeboomsestraat (Bron: Bing maps)

Van een schuur uit 1786 is het rietendak weggeslagen. Het dak van het hoofdgebouw is doorspiesd met takken (die tot wel 2m diep doordrongen). We hebben dat zelf niet kunnen waarnemen, omdat de schade al hersteld was toen wij ter plaatse waren. Er werd met 30 man gewerkt om de schade te herstellen.

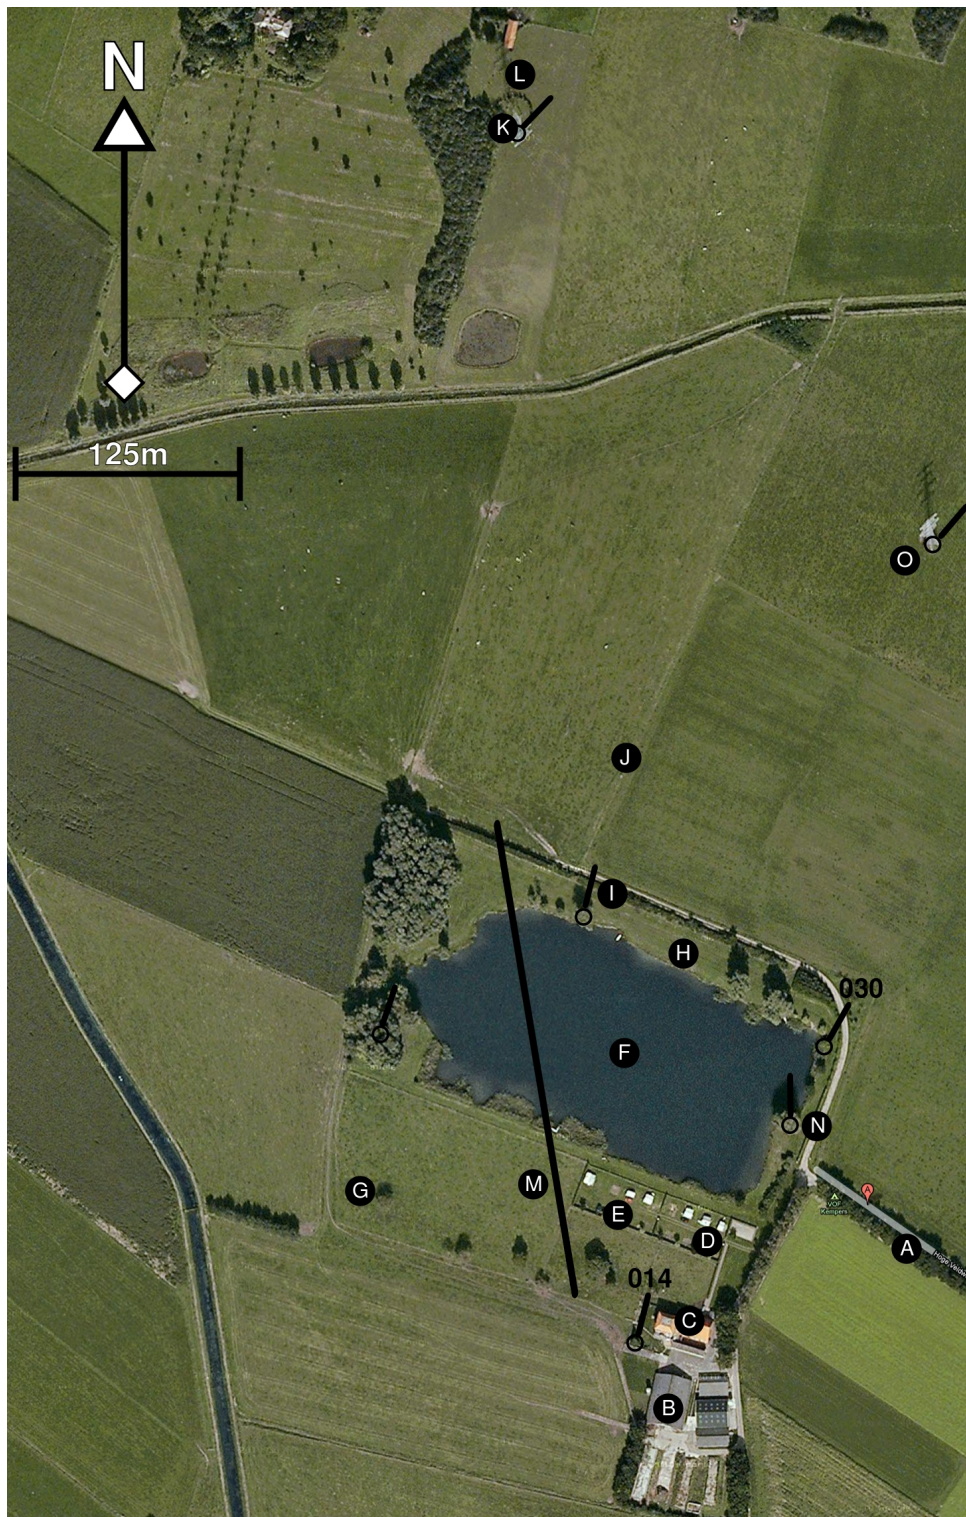
Figuur 43. Overzicht van locatie K. O en P te Vethuizen (Bron: GoogleMaps)

Getuigenissen van de eigenaren van de boerderij en de camping aan de Hoge Veldweg te Vethuizen, zie figuur 43. In de detailkaarten worden de omgevallen bomen weergegeven als cirkel en de valrichtingen als streepjes.

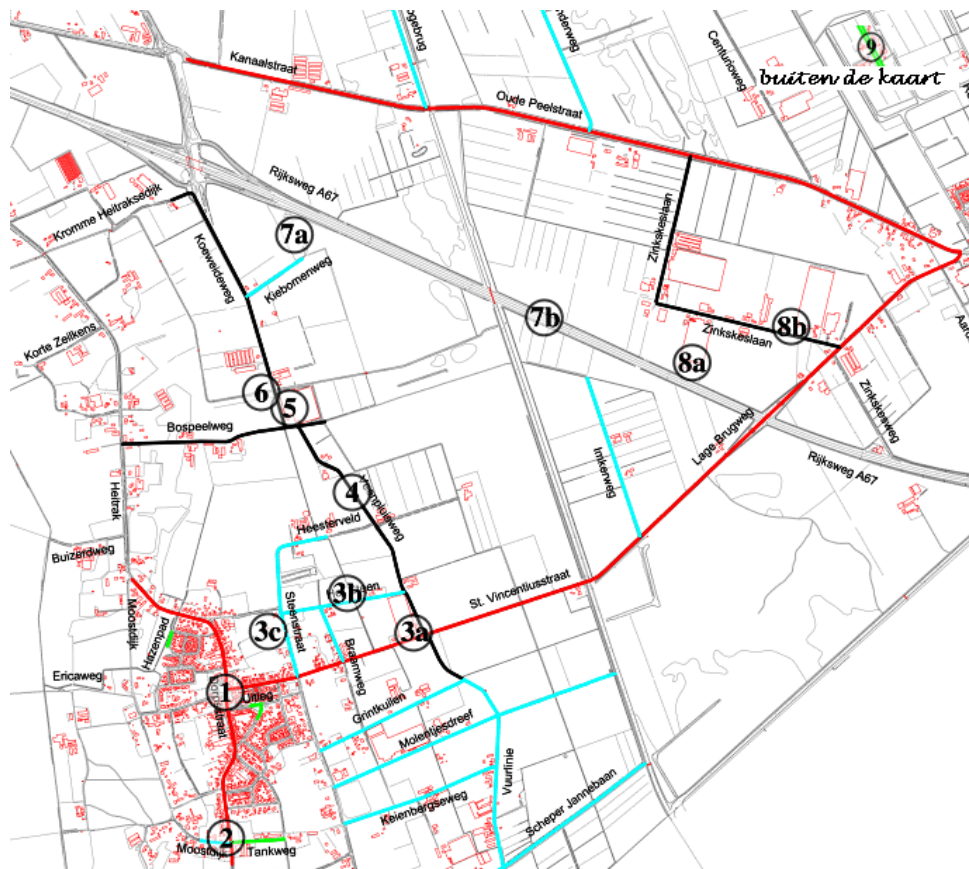
Figuur 52. Deel van het schadeoverzicht Neerkant en Helenaveen (Bron: Gemeente Deurne)

Van de gemeente Deurne werd een overzichtskaart ontvangen met daarop aangegeven de gebieden met de grootste schade, een deel hiervan is weergegeven in figuur 52. Het schadegebied in de gemeente beslaat ongeveer 5x9 km². De kleuren in de kaart vertegenwoordigen de door de gemeente ingestelde prioriteit bij het herstellen van de stormschade aan openbare weg.

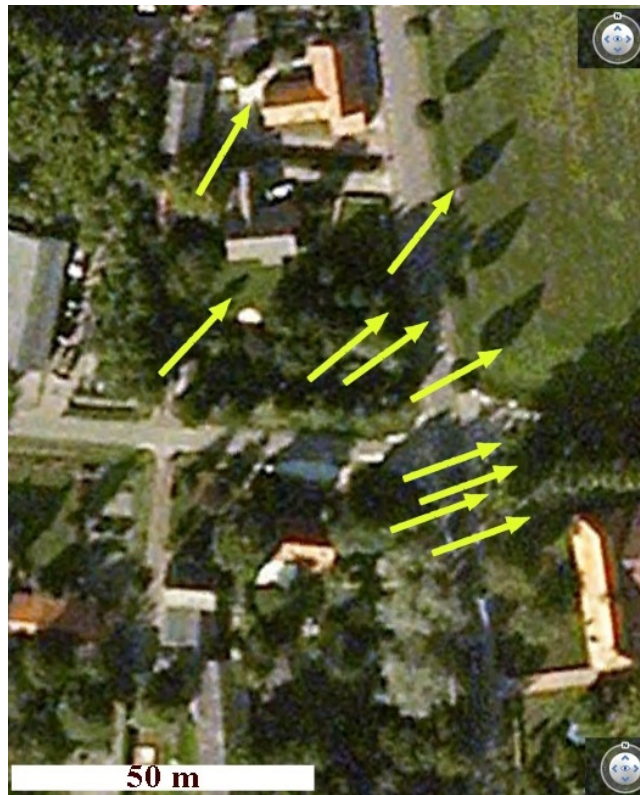
Figuur 53. Valrichtingen van bomen op de kruising Keulsebaan en Moostdijk (Bron: Google Earth)

Aan de Moostdijk waren tot op ongeveer 200m van de hoek aan dezelfde kant diverse bomen omgewaaid in de richting 050-070 graden en was een schuur neergegaan. De wind heeft van deze kant uit vrij spel over een maïsveld. De eerste beschutting wordt verderop gevormd door een klein bos op ongeveer één km afstand, aan de Hoefbladweg. In dit bos troffen we aan de noordoostkant ook omgewaaide bomen liggend aan in noordoostelijke richting, één boom had echter een sterk afwijkende valrichting (figuur 54). Dit gebied ligt zuid van de dorpskern van Neerkant.

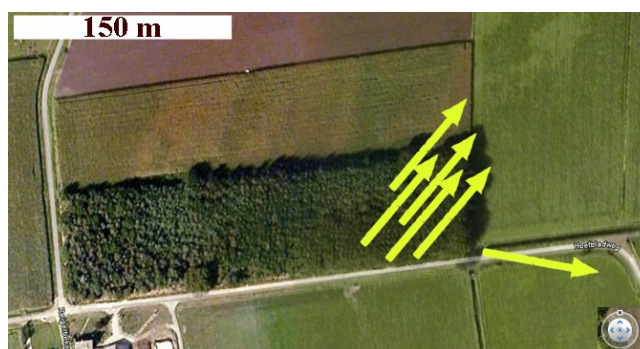
Figuur 54. Valrichtingen van bomen aan de Hoefbladweg (Bron: Google Earth)

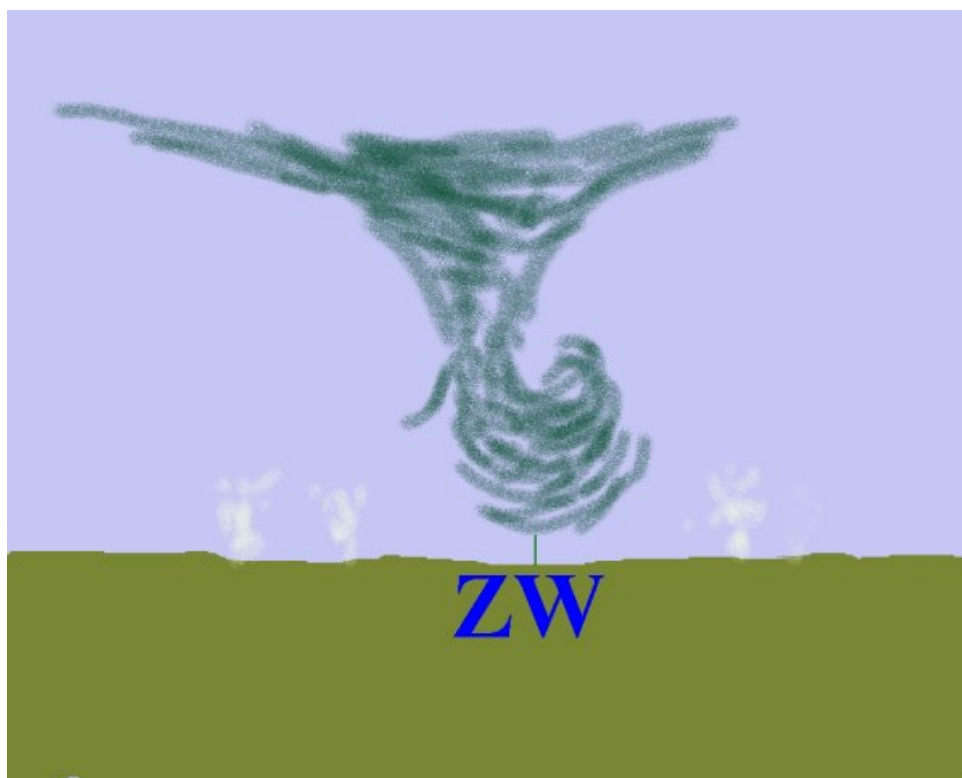
De naderende bui had een bijzonder donker uiterlijk, waarbij opviel dat er een soort "punt"wolk herkenbaar was. Die was erg donker getint en op enige hoogte boven de grond draaide de beweging rond en weer enigszins omhoog, waarbij losse wolkenflarden soms ook weer oplosten. Opvallender was echter dat aan weerszijden van die puntwolk op het grondniveau meerdere malen kleine witte pluimen ontstonden. Het leken pluimen zoals we dat bij een fabrieksschoorsteen ook wel zien. Ze duurden niet al te lang, verdwenen weer, maar vormden zich later opnieuw. Ze vielen op door hun witte uiterlijk, tegen de donkere hemelachtergrond maar ze reikten niet zo heel hoog. Het leken soms nog meer een verzameling van wat witte plukken dan een aaneengesloten 'pluimwolk' (tekening van de ooggetuige in figuur 66). Toen ik iets later met de auto verder reed in noordelijke richting, kwam ik in het actieve gedeelte van de bui terecht. Wat ik me heel goed herinner is dat ik plotseling in een dichte mist terecht kwam, en pas een aantal seconden later de regen op de autoruiten kreeg. Die mist was zeer dicht, naar schatting kon ik nog amper 10 tot 15 meter zien. Ik kon die afstand schatten omdat er nog een auto achter me reed. Ik reed op dat moment 10 tot 15 km/uur. Het moment waarop ik in die mist terecht kwam was vlak voor de rotonde van de Eikenlaan en de Snoertsebaan (in de figuur aangegeven met cijfer 2).

Figuur 66. Tekening van de draaiende beweging onder de bewoking met aan weerszijden meerdere kortstondige kleine witte pluimen. (Bron: Ooggetuige)
